Sociedad de Promoción Exterior de Lanzarote, SA
Turismo Lanzarote

Visto informe emitido por la Responsable Técnica del Geoparque Mundial de la UNESCO Lanzarote y Archipiélago Chinijo de fecha 9 de noviembre de 2021, en relación a la existencia de una situación de riesgo sobre los visitantes del área turística de “**LOS HERVIDEROS**” del siguiente tenor literal:

*Entre ellas hemos de destacar la relativa al Lugar de Interés Geológico LZ37, “Procesos de erosión litoral en las lavas históricas de **Los Hervideros**”, destacando los siguientes comentarios por parte de la geóloga redactora de dicha ficha:*

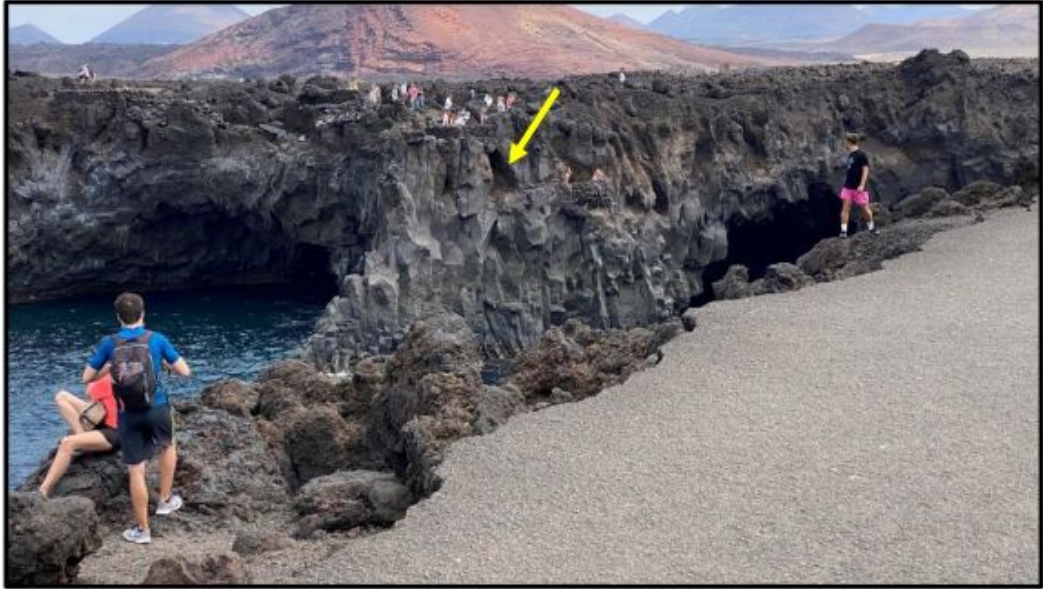
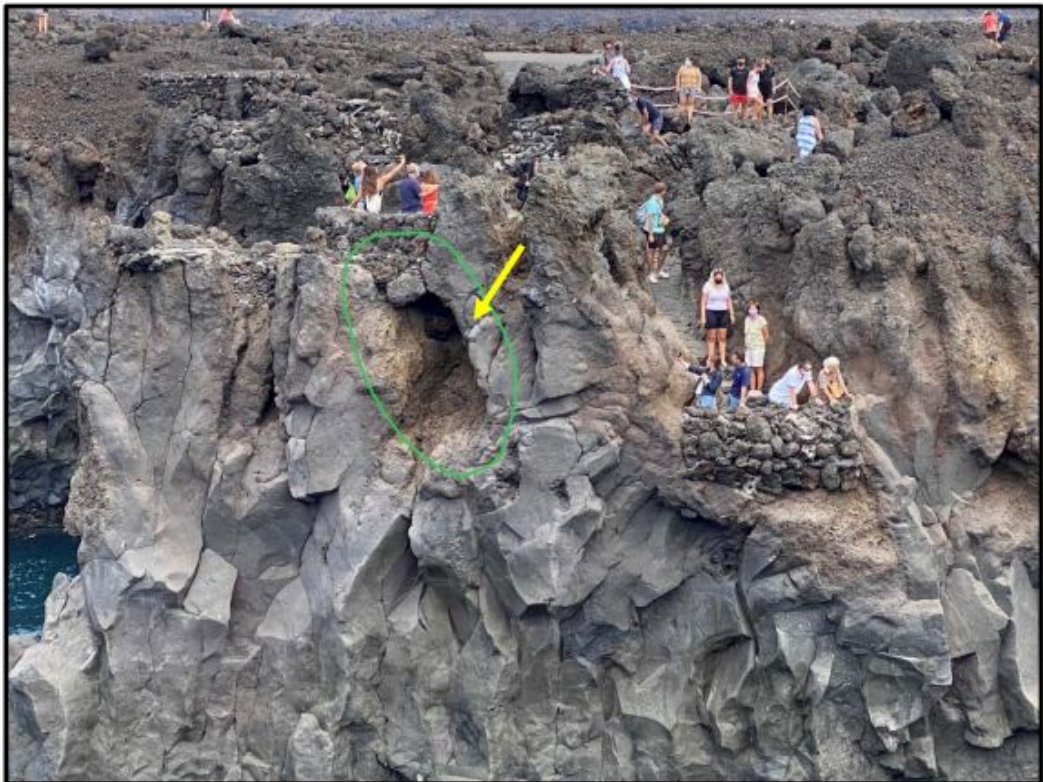
AMENAZAS AL LIG	Si	No	No aplica
Amenazas antrópicas	X		
Amenazas naturales	X		
Se han detectado expolios		X	
Erosión del lugar	X		
Es muy visitado	X		
Comentarios: La erosión marina ha lavado algunas zonas sobre las que se asienta un mirador. (Ver foto) El acceso de los visitantes a algunos miradores es muy peligroso.

Se observa cómo, el camino de asfalto está roto, no hay protección y las personas lo abandonan para hacerse fotos. Al fondo burbuja de escoria vacía debido a la erosión marina, en la foto inferior se muestra con más detalle.

Es por ello que se informa a los efectos oportunos, recomendando se tomen las medidas necesarias para mitigar el riesgo que pueda ocasionar el tránsito diario por la zona por parte de los visitantes y que se lleve a cabo un estudio de detalle sobre la estabilidad de esta zona turística en aras de valorar la idoneidad de futuras visitas, contemplando como opción el cierre de dicho área hasta no conocer las posibles repercusiones que el estado de deterioro actual provocado por la erosión marina pueda producir sobre la seguridad de su uso.”

Visto lo expuesto en el citado informe, **se le comunica que por parte de esta Corporación se llevará a cabo el cierre del área turística de “LOS HERVIDEROS” durante el día 7 de diciembre de 2021.**

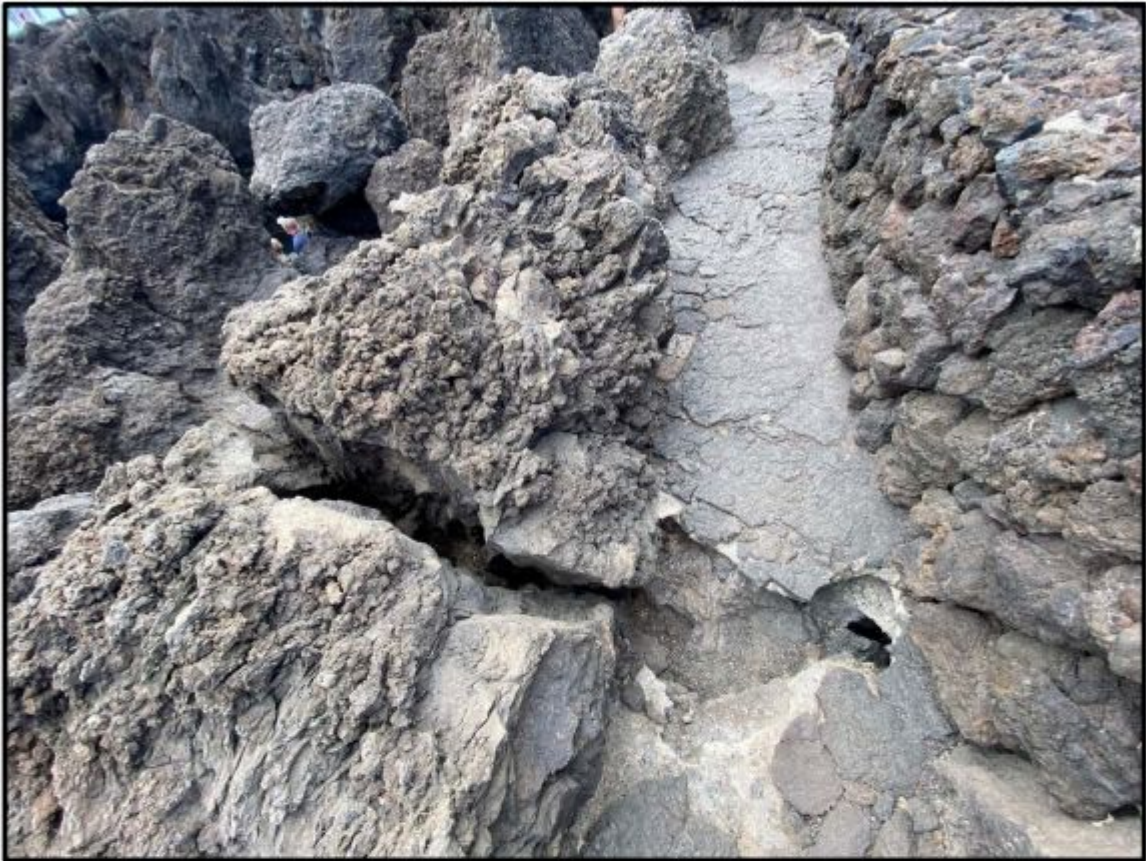
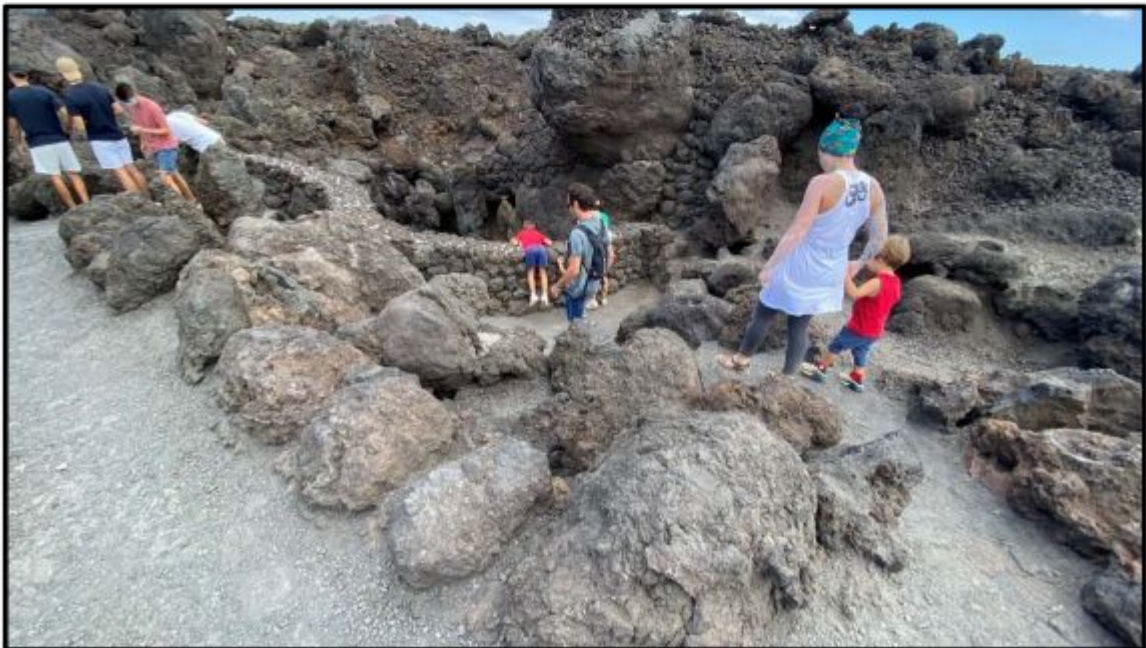
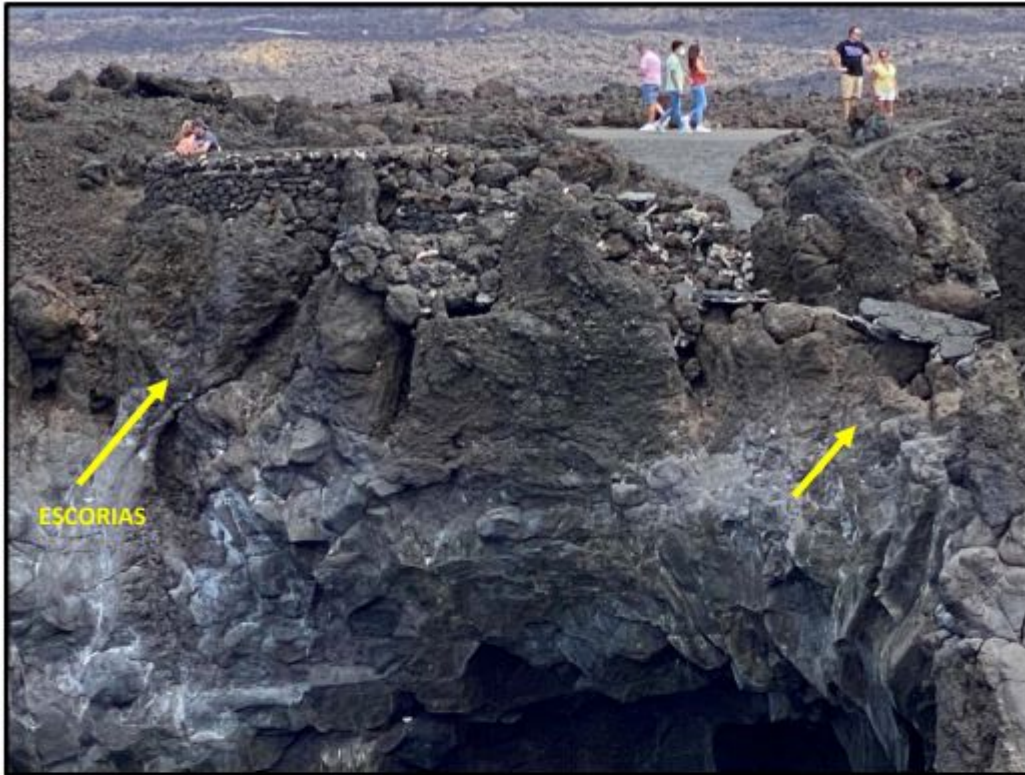
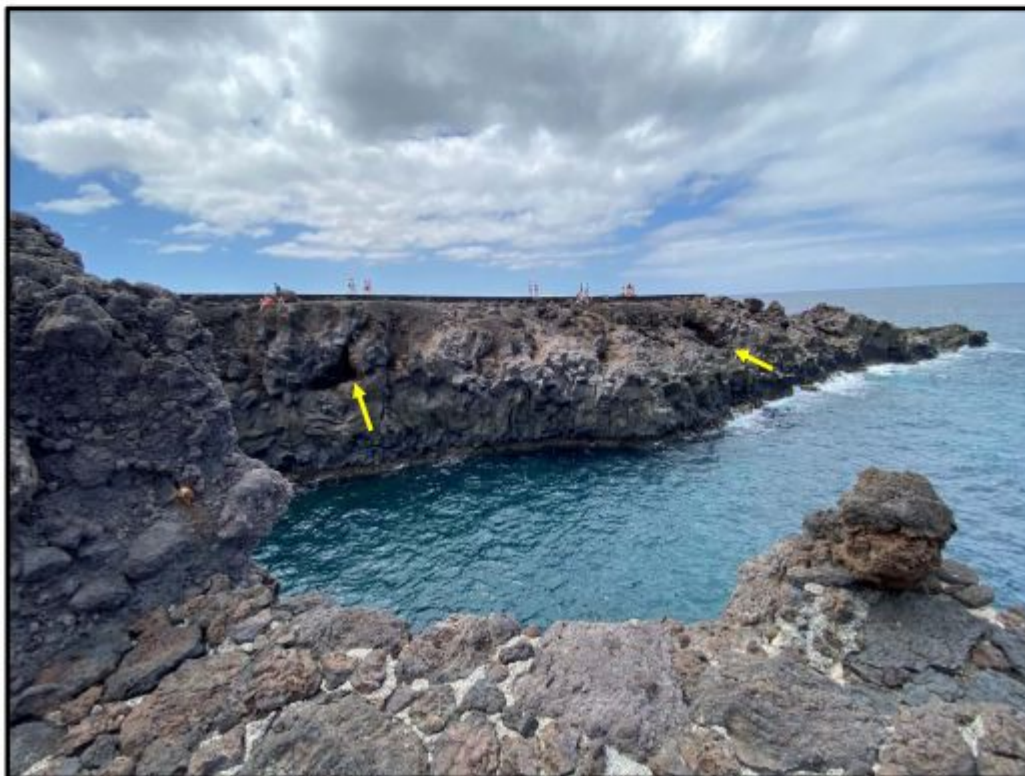
Arriba izquierda, Mirador sobre depósitos de escorias volcánicas, a La derecha restos de un antiguo mirador. Abajo zonas de escorias erosionadas por el mar dejando un vacío.
